PROGRAM PRAC KONSERWATORSKICH

Elewacji kościoła pw. św. Katarzyny Męczennicy przy ulicy Kilińskiego 1 w Poddębicach

mgr Jakub Skupień

Poddębice 2023

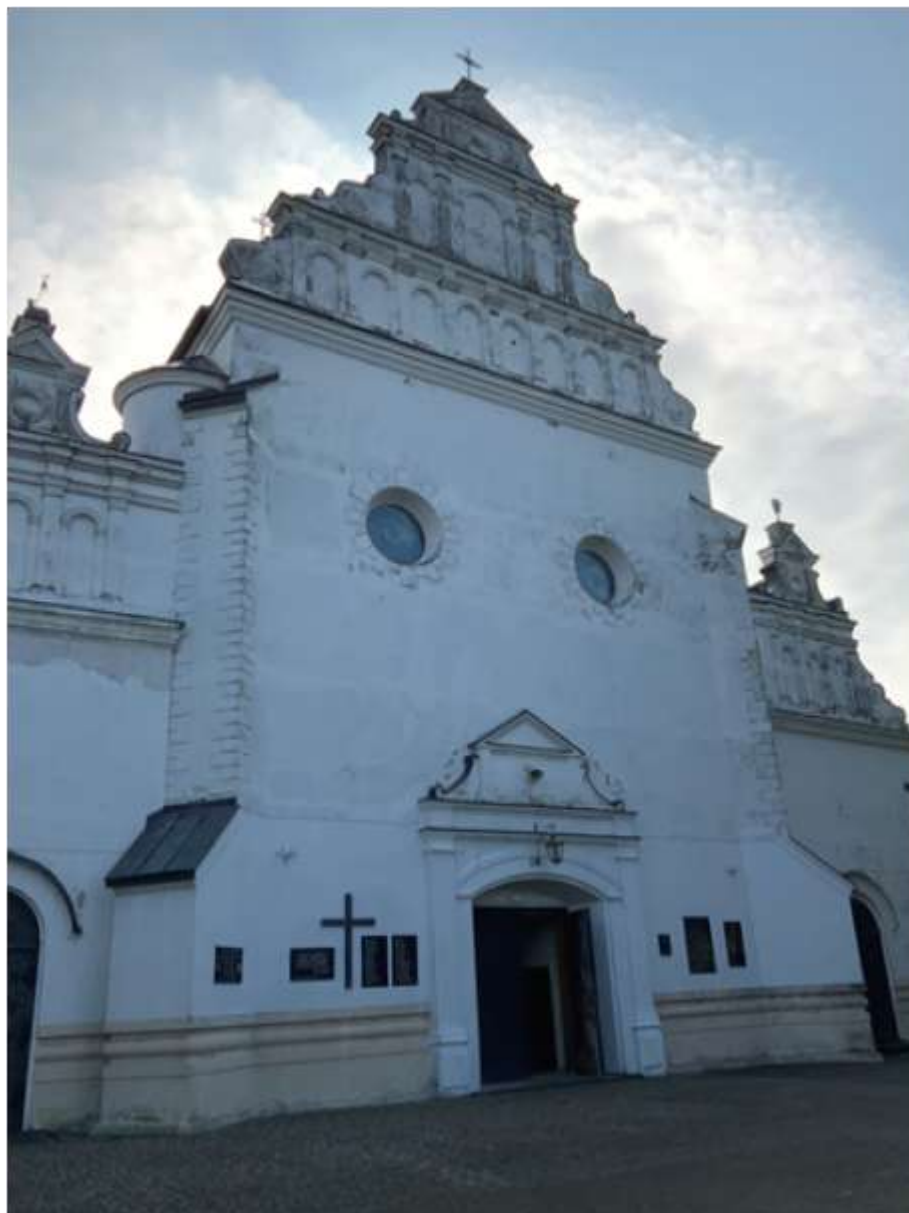
Fot. 1: Elewacja zachodnia obiektu - Widok elewacji zachodniej, prezentujący ogólną kondycję i stan zachowania frontowej fasady.

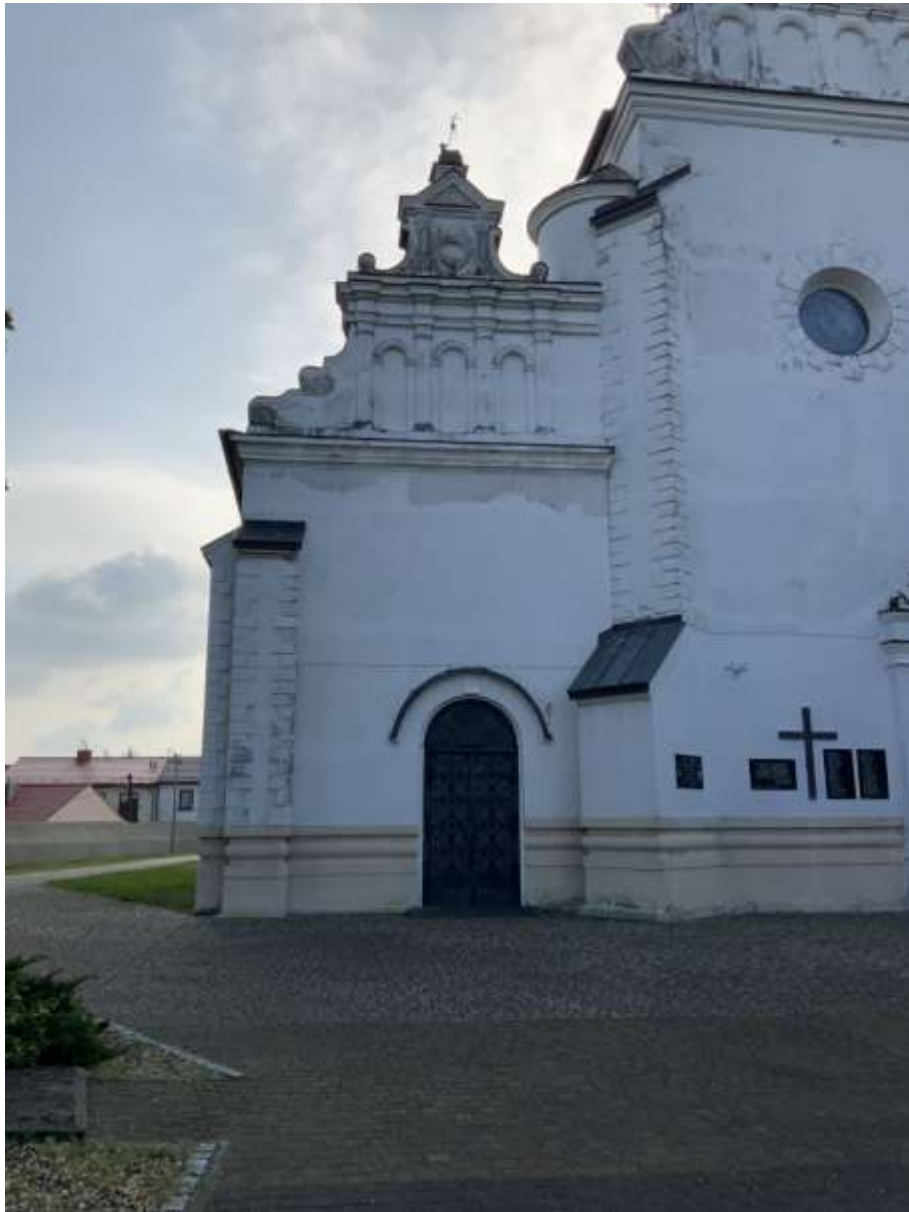
Fot. 2: Elewacja zachodnia, nawa boczna lewa - Widok na lewą nawę boczną elewacji zachodniej, ukazujący elementy architektoniczne i ich stan zachowania.

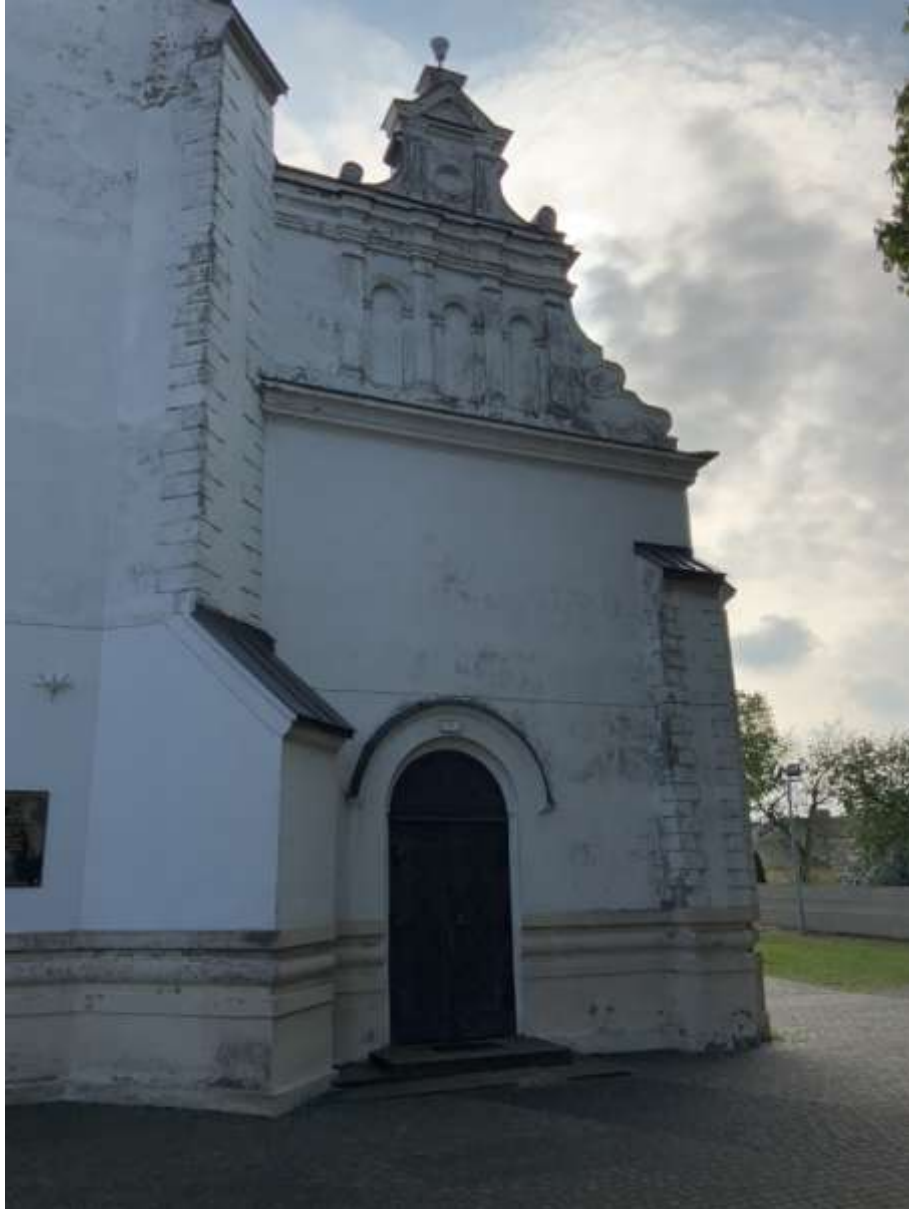
Fot. 2: Elewacja zachodnia, nawa boczna prawa - Widok na prawa nawę boczną elewacji zachodniej, ukazujący elementy architektoniczne i ich stan zachowania.

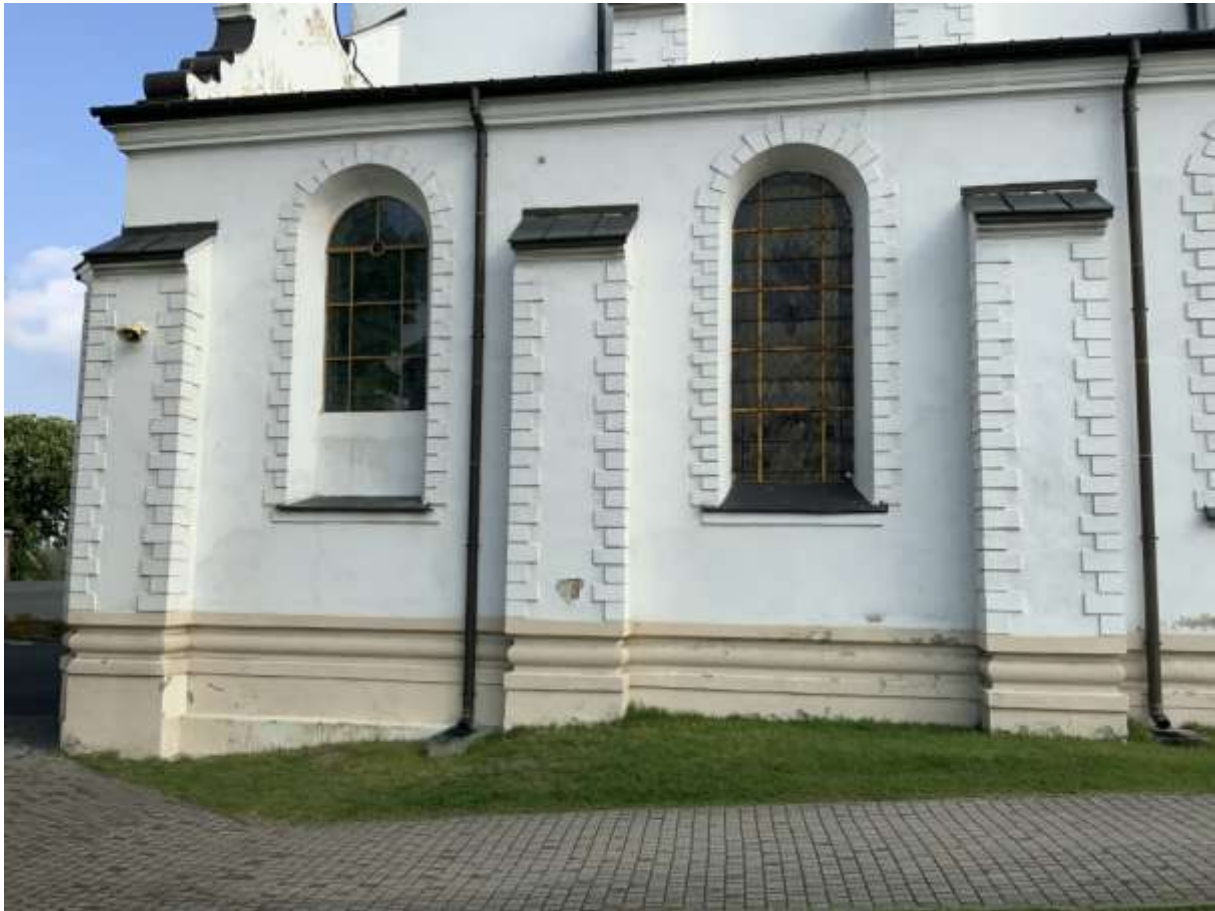
Stan zachowania wyższych partii elewacji kościoła jest niepokojący, głównie ze względu na widoczne uszkodzenia tynków. Uszkodzenia te są efektem działania wielu czynników atmosferycznych, takich jak opady deszczu, wilgoć powietrza, a także ekstremalne zmiany temperatury. Zimą dodatkowo dochodzi do cyklu zamarzania i rozmrażania wody w strukturze tynku, co prowadzi do rozszerzania się wody i rozsadzania materiału. Te procesy prowadzą do stopniowego wypłukiwania spoiwa, co zostało zaobserwowane podczas badań stratygraficznych, oraz do tworzenia się pęknięć, które z kolei skutkują odpadaniem fragmentów tynku i dekoracji. W efekcie obserwuje się dezintegrację struktury tynku i powstawanie ubytków, co znacząco wpływa na estetykę elewacji kościoła. To stanowi poważne wyzwanie konserwatorskie, wymagające szybkiego i skutecznego działania w celu zapobiegania dalszym uszkodzeniom.

Fot. 4: Fragment elewacji południowej - Zbliżenie na część elewacji południowej, ilustrujące stan tynków.

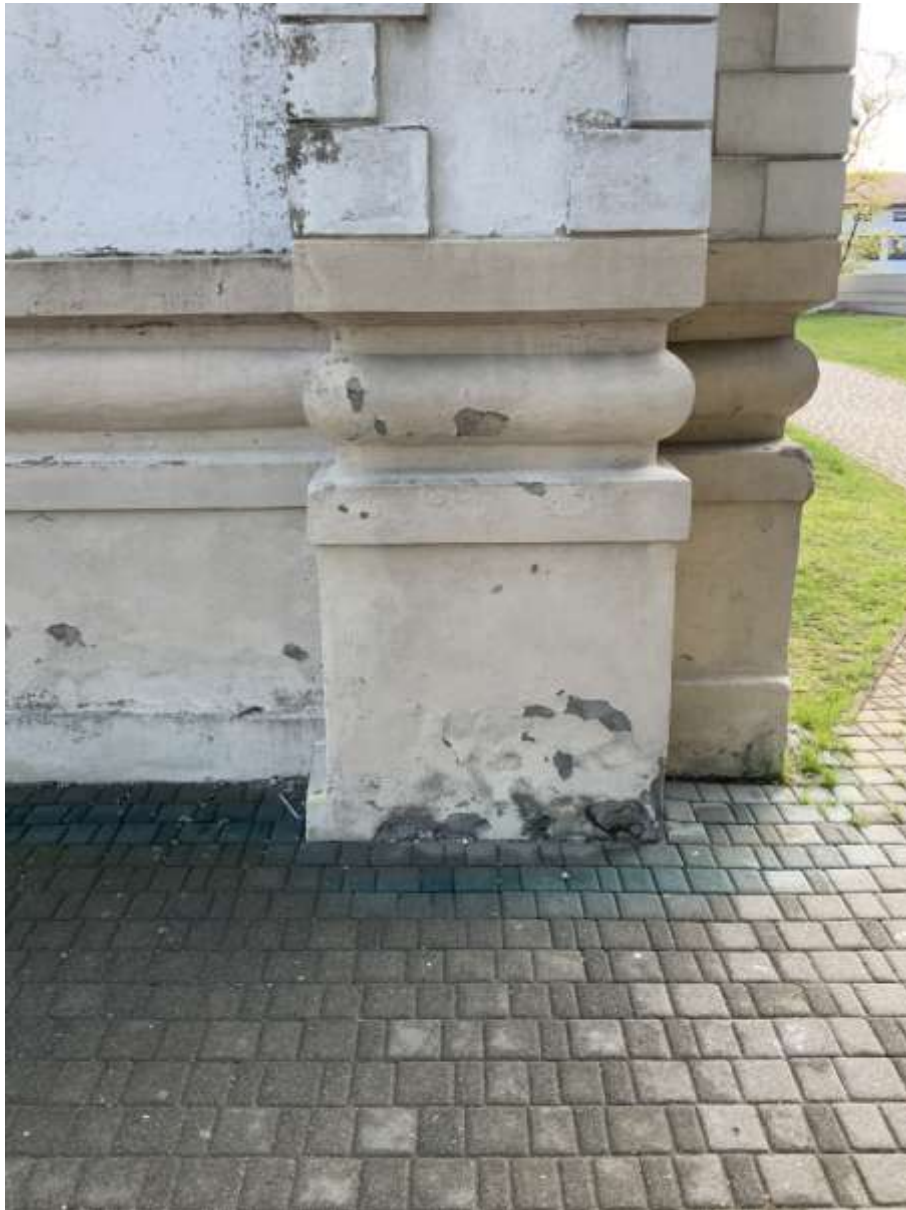
Stan zachowania Kościoła św. Katarzyny w Poddębicach jest obecnie niepokojący z powodu zawilgocenia murów. Zawilgocenie to wynika głównie z niewłaściwie zarządzanego terenu wokół kościoła. Wprowadzone zmiany, takie jak podniesienie terenu do budowy drogi procesyjnej, przyczyniły się do niestabilności i zwiększenia problemów z wilgocią. Mur obecnie utrzymuje nasyp ziemi, oraz został dodatkowo przebudowany bliżej kościoła od strony prezbiterium ze względu na utworzony wjazd, co nasiliło problem zawilgocenia, szczególnie w najniższych partiach budowli.

Fot. 5: Fragment elewacji zachodniej - Analiza wpływu kostki brukowej na stan zachowania tynków elewacji zachodniej.

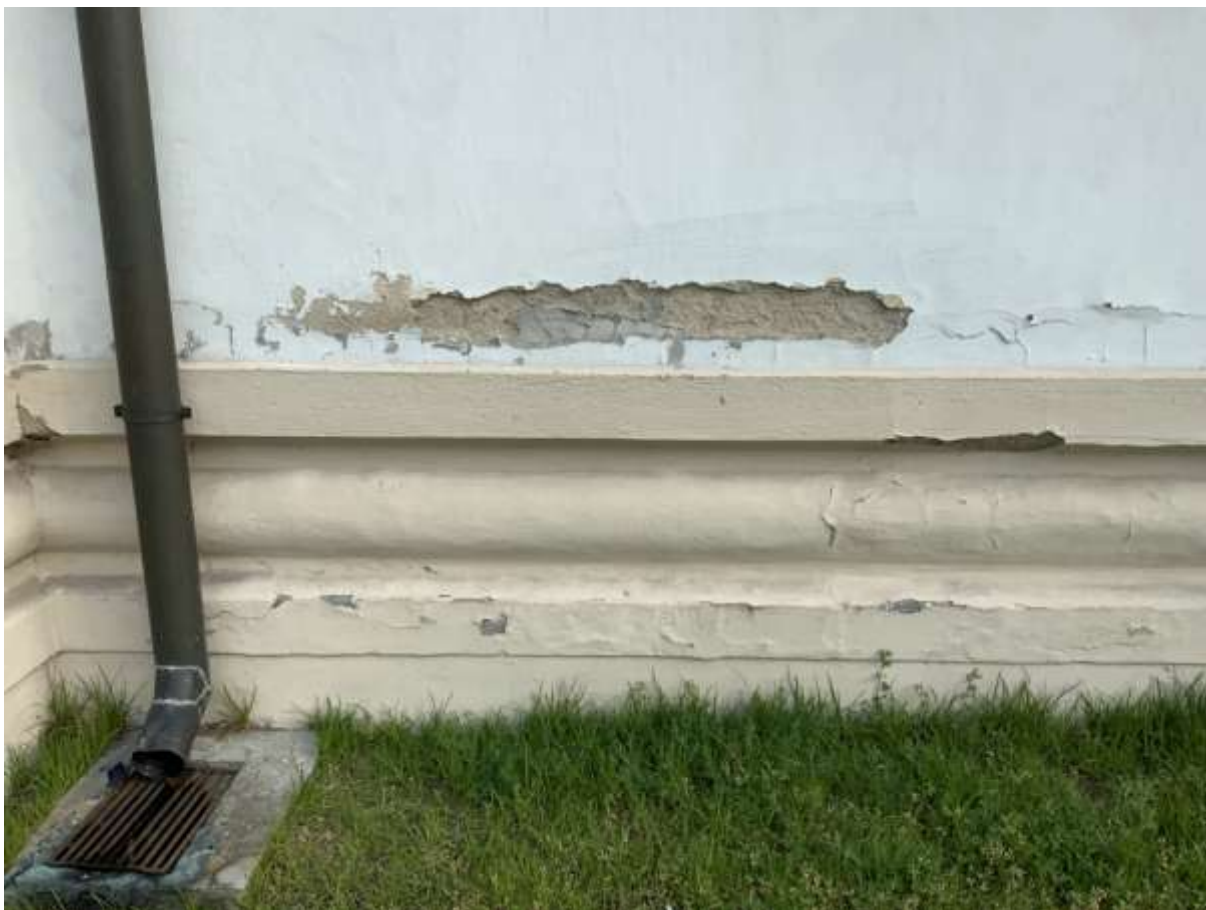
Fot. 6: Fragment elewacji południowej - Dokumentacja wpływu warstwy cementowej na cokół, z uwzględnieniem skutków nagromadzenia wilgoci i procesów odparowania w górnych partiach cokołu.

3. Usunięcie zabrudzeń, nawarstwień wtórnych, nieodpowiednich uzupełnień cementowych, łuszczących się warstw farby i tynków odparzonych.
4. Profilaktyczna dezynfekcja ścian przy użyciu specjalistycznych preparatów, takich jak np. BFA firmy Remmers.

6. Uzupełnienie ubytków przy użyciu tynków wapiennych przeznaczonych do stosowania na zabytkowych podłożach oraz w partiach cokołowych tynków renowacyjnych, takich jak np. VORSPRIZMORTEL i SANIERPUTZ - WTA firmy Remmers.

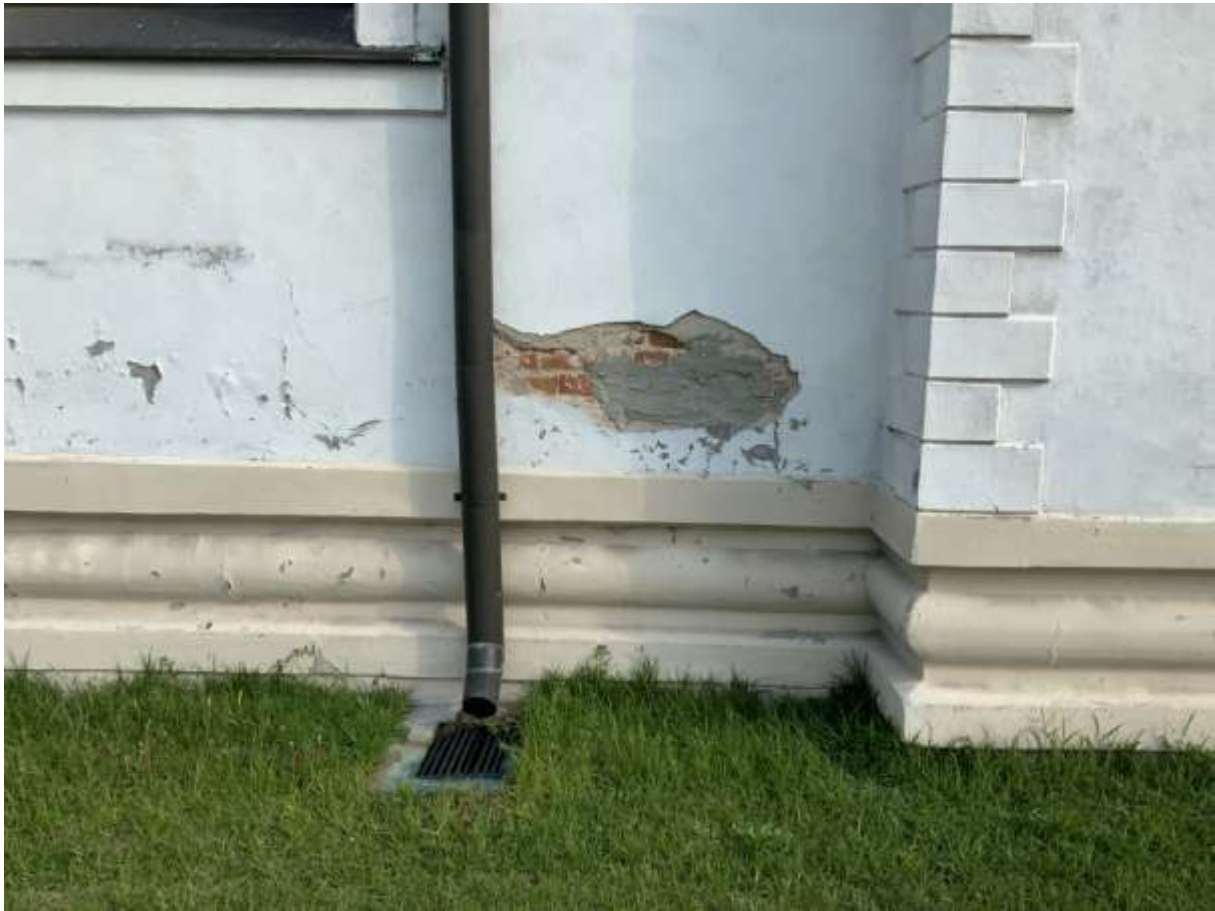
Fot. 7: Fragment elewacji południowej - Powtórzenie wniosków z Fot. 6, z identycznym stanem zachowania tynków.

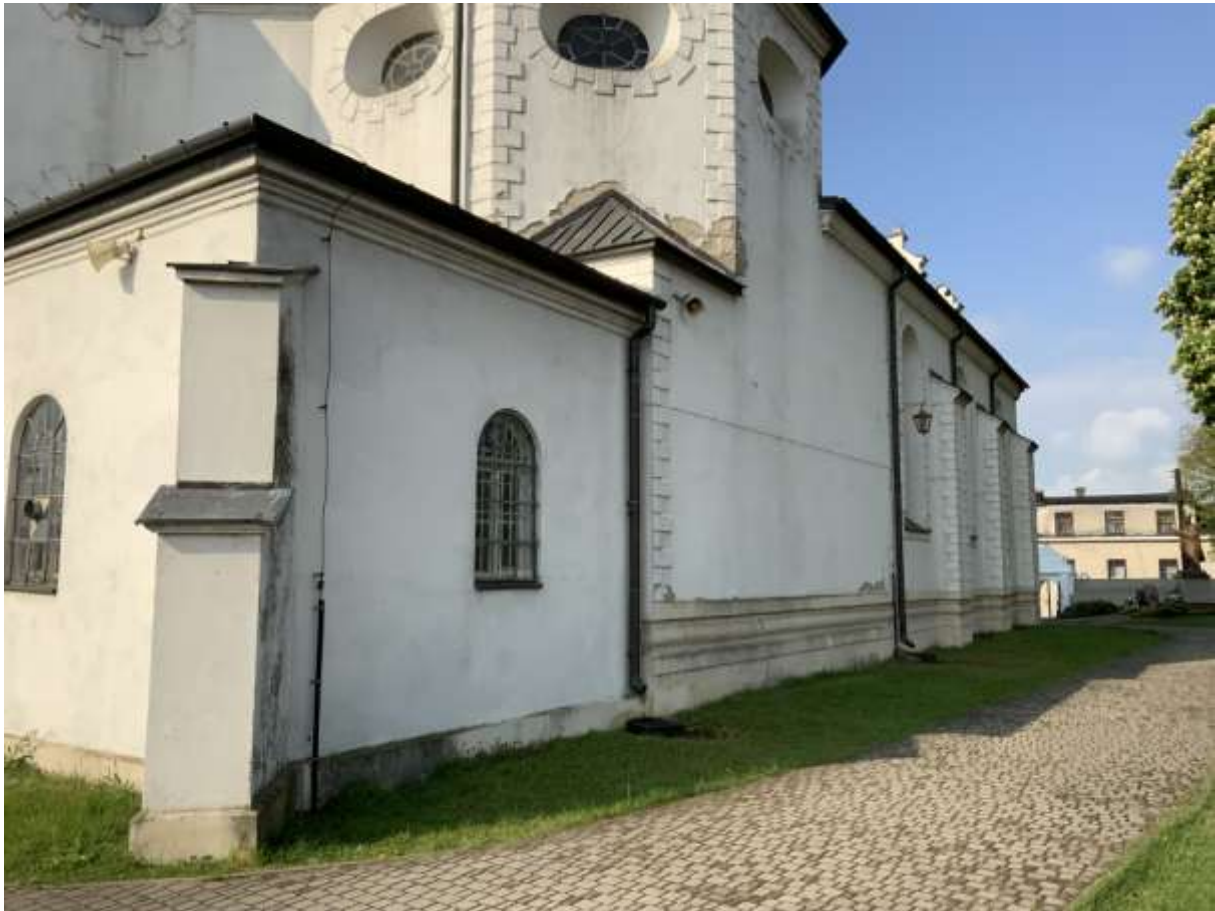
Tynk, będąc materiałem porowatym i chłonnym, może przyczyniać się do akumulacji wilgoci, co tworzy idealne środowisko dla rozwoju zagrożeń mikrobiologicznych. Na zdjęciach mikroskopowych uwidoczniły się mikroorganizmy, które charakteryzują się specyficznymi kształtami i strukturami, tworząc gęste skupiska.

Fot. 9: Elewacja północna - Widok na elewację północną z zaznaczonym zagrożeniem mikrobiologicznym, wpływającym na degradację materiałów budowlanych.

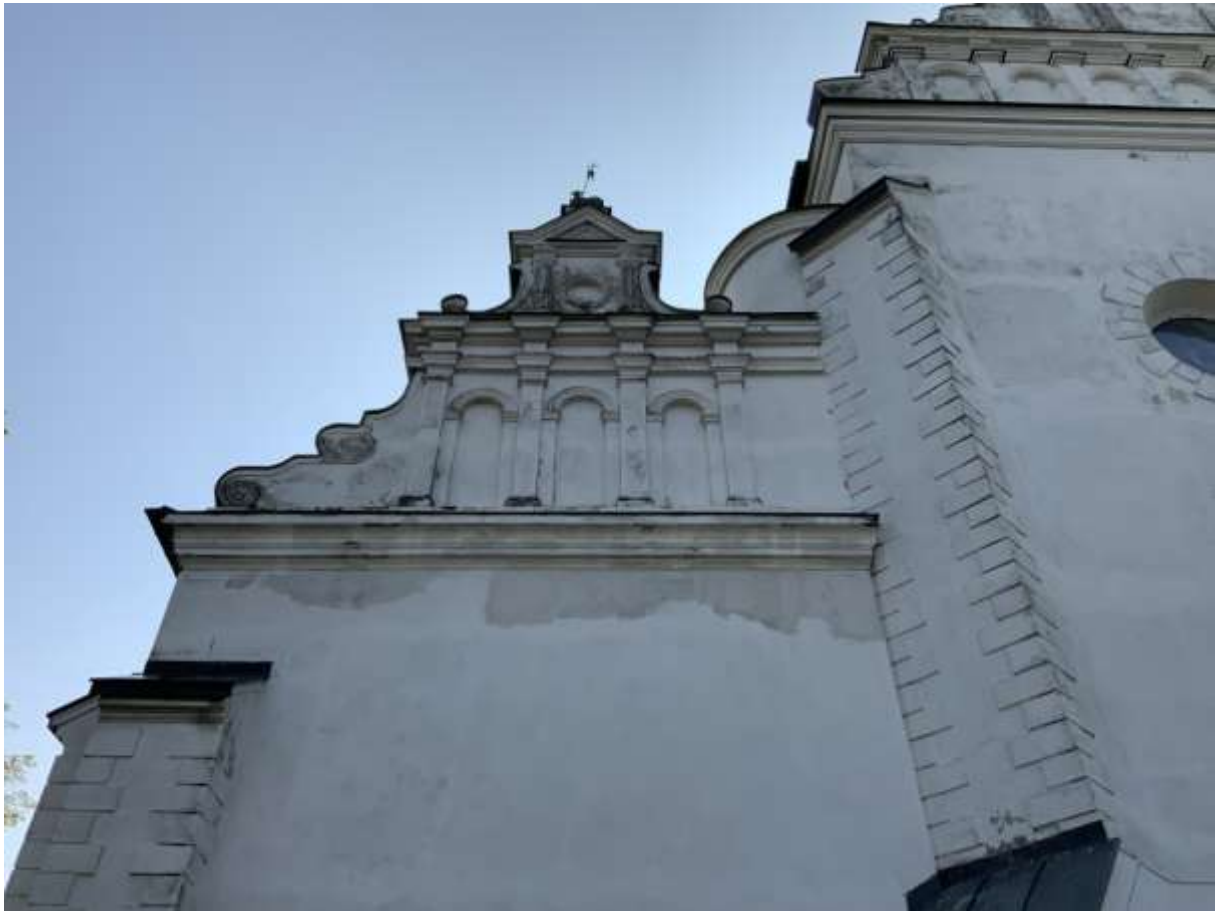
Fot. 10: Elewacja południowa - Zniszczeń w wyższych partiach elewacji południowej, wskazująca na potrzebę szczegółowej analizy i interwencji konserwatorskich.

1. Wykonanie dokumentacji fotograficznej, przedstawiającej stan obiektu przed rozpoczęciem prac.
2. Przeprowadzenie rozszerzonych badań stratygraficznych w wyższych partiach kościoła po ustawieniu rusztowań, mających na celu odkrycie pierwotnej kolorystyki oraz zbadanie profilowań gzymsów.
